Hochfrequenzendstufe eines historischen Rundfunksenders auf Rädern: H3E

Fahrbare Sendeanlagen

Der Hochfrequenzendstufenwagen H3E

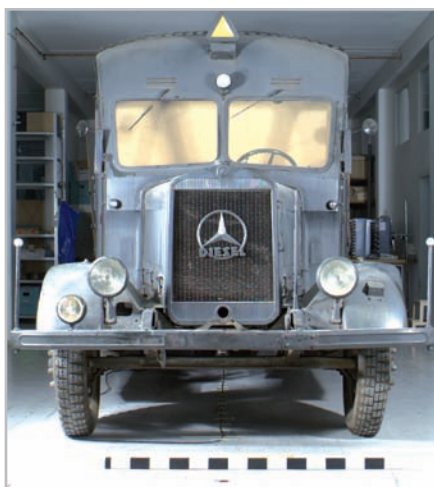
Abb. 12 Front vor der Restaurierung

Der bläulich graue Lastwagen, der im Großlabor des Studiengangs KRG steht, ist trotz „leichter Bauart“ schwer und breit. Die Frontansicht (Abb. 12) wirkt statisch. Der durch die Länge des Motorblocks (Sechszylinder-Dieselmotor mit 7413 cm³ Hubraum) dem Fahrerhaus weit vorgelagerte Kühler dominiert; sein feinteiliger Grill ist durch gestalterische Momente als hochgestelltes

Rechteck bewusst betont. Die Front des Fahrerhauses wirkt fast quadratisch; die nach oben leicht auseinanderlaufenden Formen von Fenstern und Karosserie schaffen ein ästhetisches Gegengewicht zur ausladenden Breite von Kotflügel und Stoßstange.

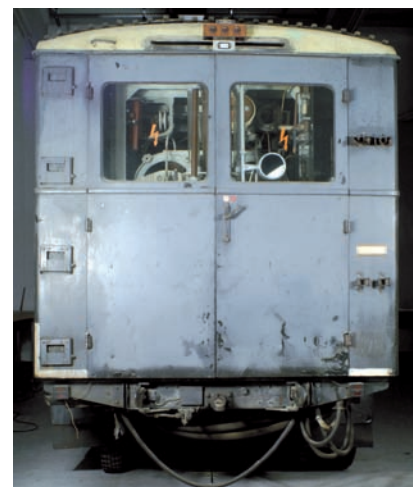
Abb. 9 Heck des Wagens vor der Restaurierung

Das Aussehen des Wagens klärt wenig auf über seine über das Transportieren hinausgehende Funktion (Abb. 10 und 11). Erst durch die Hintertür lässt sich erahnen, dass eine massive elektrotechnische Anlage im Innern sich befindet (Abb. 9).

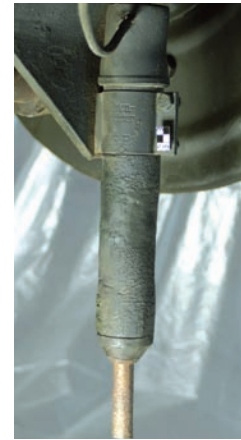
Abb. 18 Reifenwächter nach Konsolidierender Ergänzung offener Stellen und Konservierung des Gummimaterials

Am H3E stieß diese Arbeit auf einige schwierige Probleme, so dass in langwierigen Versuchen neue Wege beschritten werden mussten. Als Beispiele seien die schonende Abnahme harter Krusten vom Unterboden mittels feiner Trockeneis-Pellets und die Entwicklung einer kunstfaserverstärkten reversiblen Kittmasse für die Außenhaut erwähnt. Die Abbildungen 17 und 18 zeigen als Beispiel für die zahlreichen noch offenen Fragen im Bereich der Erhaltung von halbsynthetischen und synthetischen Polymermaterialien die Festigung und Konservierung des Gummis an den Reifenwächtern.
